Art-Nr.:	4010 0270	 
Bezeichnung:	Umbau HP336 auf volle Kapazität	
Datum / Seite:	12.09.2007 / 1 von 1

Umbau HP336 auf volle Tintenkapazität.

Neuprodukt für Druckerpatrone HP336

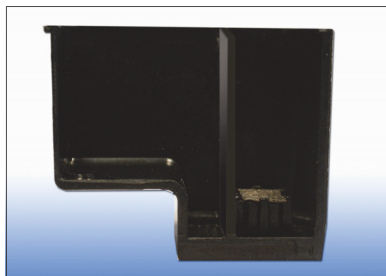
1a) Querschnitt HP336 mit Trennwand.

In der Druckerpatrone HP336 ist eine Trennwand in der Tintenkammer (s. Abb. 1a). Nach Entfernen der Trennwand durch Ausfräsen oder Ausbrechen kann die volle Kapazität genutzt werden (s. Abb. 1b). Die Tintenübergabe an die Düsenvorkammer (Filterfläche) bei HP336 liegt tiefer als z.B. bei HP338. Dieser Höhenunterschied wird überbrückt durch den speziell geformten Schwamm (s. Abb. 1c). Durch den Einsatz des neuen Schwammes ist die Kammer komplett ausgefüllt. Muster sind auf Wunsch erhältlich.

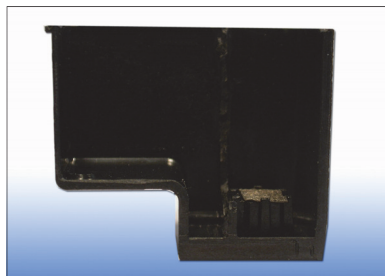
1b) Querschnitt der Patrone nach dem Entfernen der Trennwand.

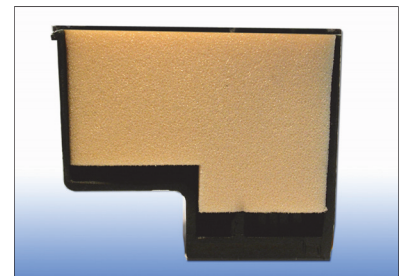
1c) Querschnitt der Patrone mit eingesetztem Schwamm.

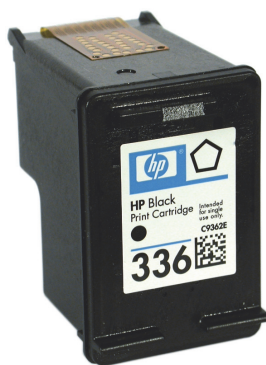
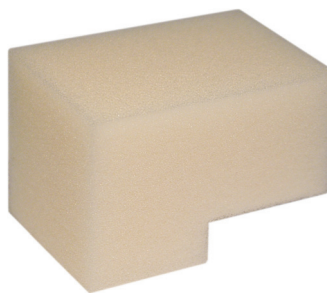
Art-Nr.: 4010 0270

Schwamm für HP336.
